Prefeitura de Timbó

Memorando SEPLAN nº 508/2021

Ref.: EXECUÇÃO DE NOTIFICAÇÃO CONCORRÊNCIA 47/2019 PMT

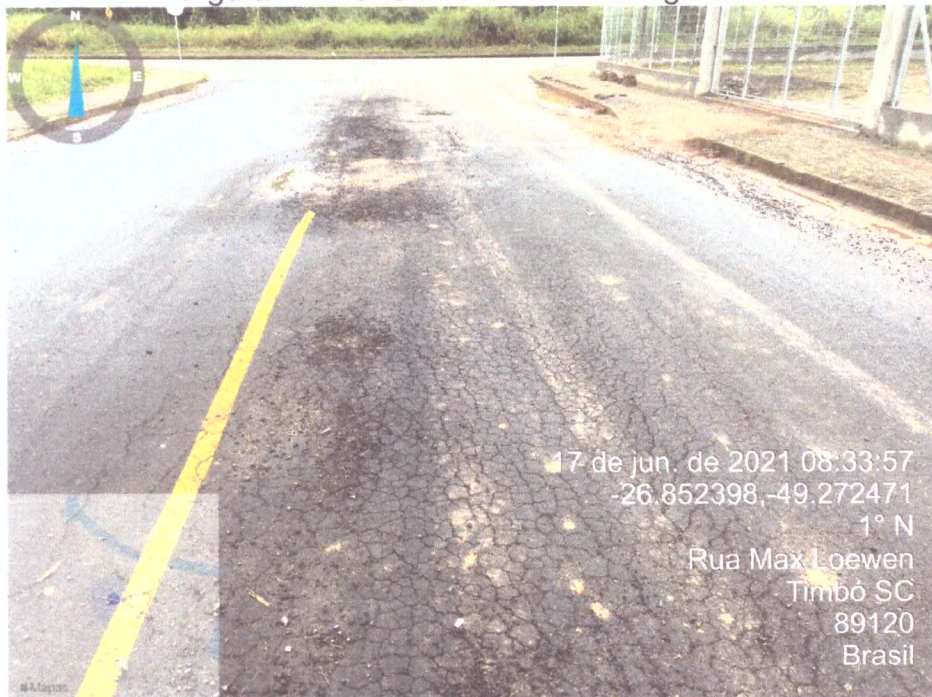
Figura 1 – Painelas e trincas interligadas .

As figuras 01 e 02 são respectivas a vitória realizada em 17 de junho de 2021, no qual demonstra o andamento das patologias e caracterizando solo de baixo suporte de carga no trecho acima citado do pavimento, tendo em vista como se descorem as trincas.

Conforme registrado por meio de notificação datada de 25/11/2020, encaminhado em via física à empresa, foi realizada a solicitação de recuperação do pavimento que apresenta patologias entre as estacas 0+0,00 e 3+0,00, sustentando-se a comissão de fiscalização no item 16 do Edital – Obrigações da empresa vencedora:

Não havendo até a presente data, a execução dos reparos por parte da CONTRATADA, tampouco estimativa de execução dos serviços solicitados, solicitamos a tomada de providências para solução das situações apontadas para aceite da obra e conclusão da mesma.
